北面全景

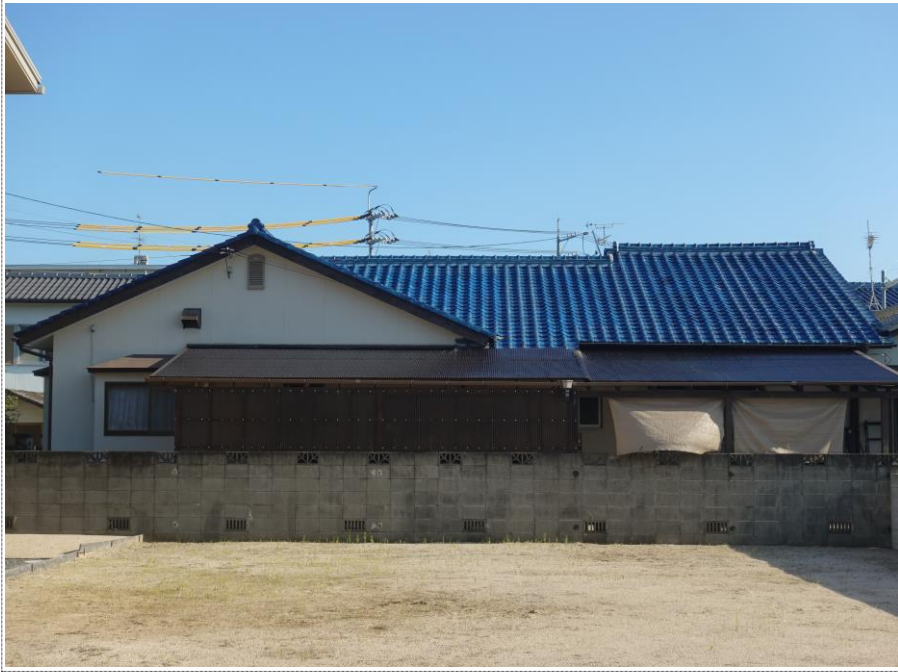
写真 No. 3

オレンジ色の線から左側は
今回施工対象外です。

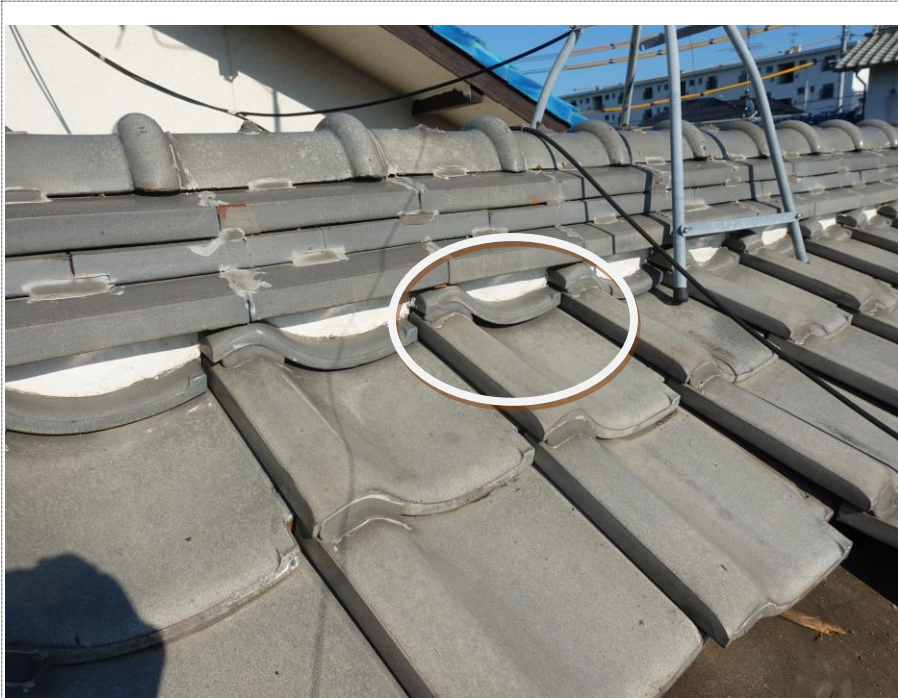
写真 No. 4

今回の雨水の侵入箇所は丸
で囲んだ箇所と推測しま
す。

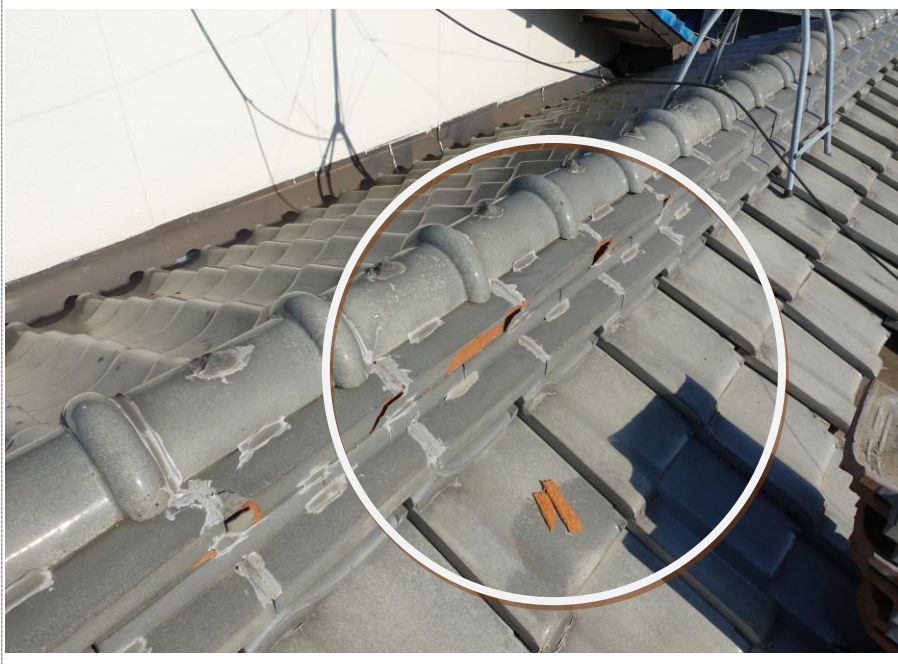
写真 No. 7

瓦の状態も生地が見え交換することをお勧めするサインが出ています。

現地でもお伝えした通り。松枝様邸の既存瓦は淡路島の陶器瓦ですが、当時の焼成温度が 1,000℃を下回っていたためこのような瓦の剥離状態が起こっています。現在は 1,150℃程度で焼成されているためこのようなことにはならないと想定しています。

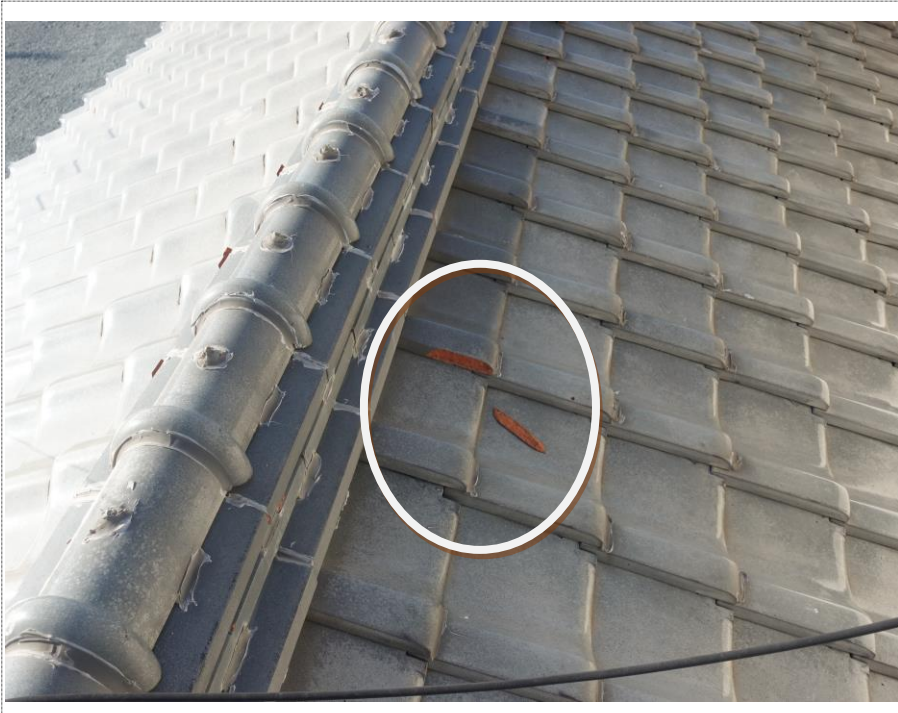
写真 No. 8

反対側にも瓦が剥離したような同じ状態の箇所があります。

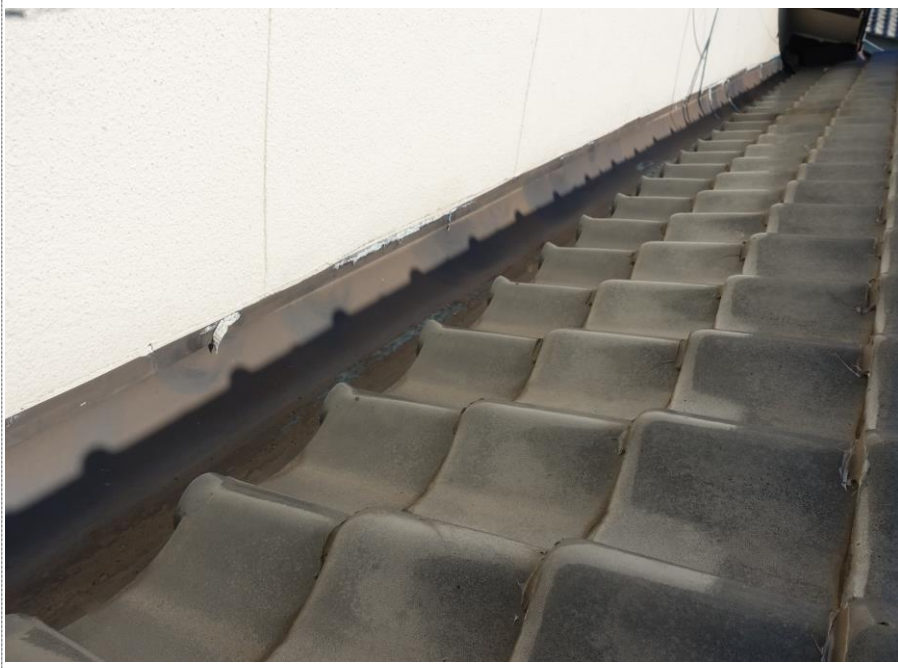
写真 No. 9

「屋間谷」と言われる家といえを繋ぐ板金部ですが、塗装の跡が確認されました。

しかし、一部錆びも確認され、再度塗装をするか交換するかどちらかをご検討してください。劣化が進むと激しく雨漏れをする部位になります。

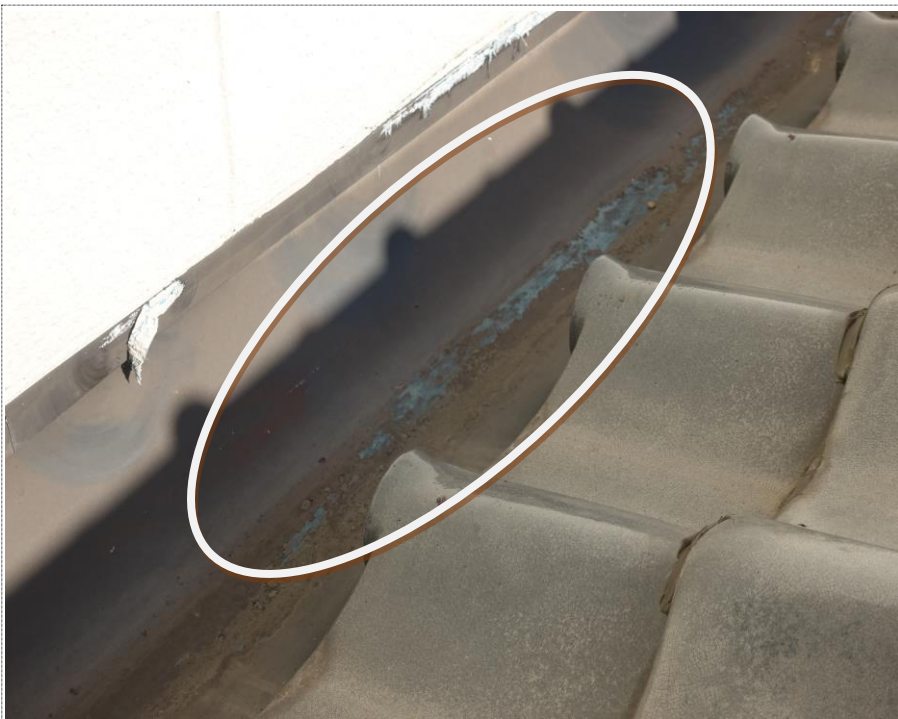
写真 No. 10

塗装前が浮き出ている写真。分かりにくいですが錆びも確認されました。

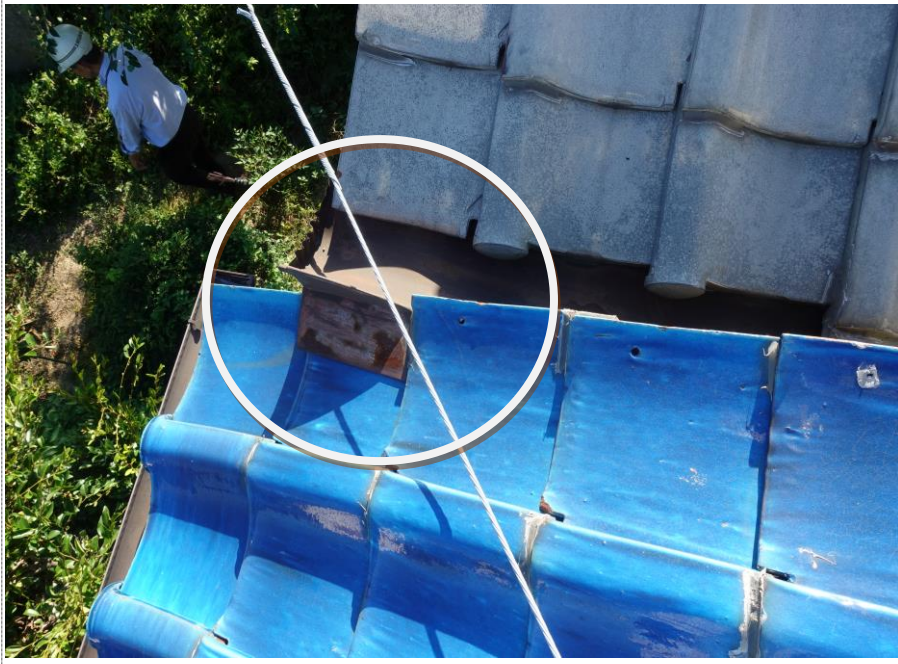
写真 No. 1 1

見積り項目にあがっている
取り合い板金と言われる箇
所等になります。谷交換時
等には附帯工事として必要
になります。
見積りの参考程度に確認し
てください。

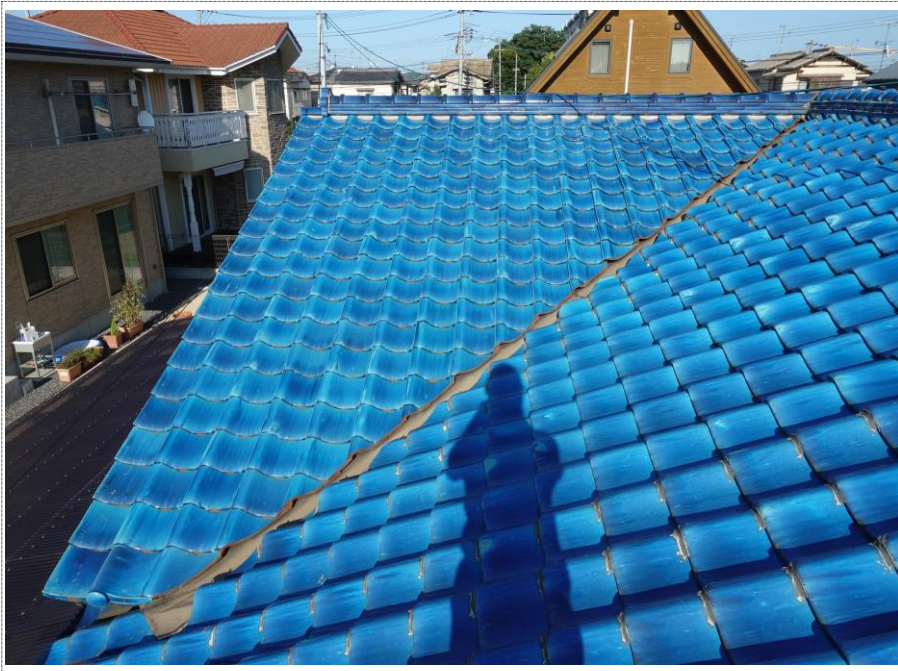
写真 No. 1 3

「流れ谷板金」

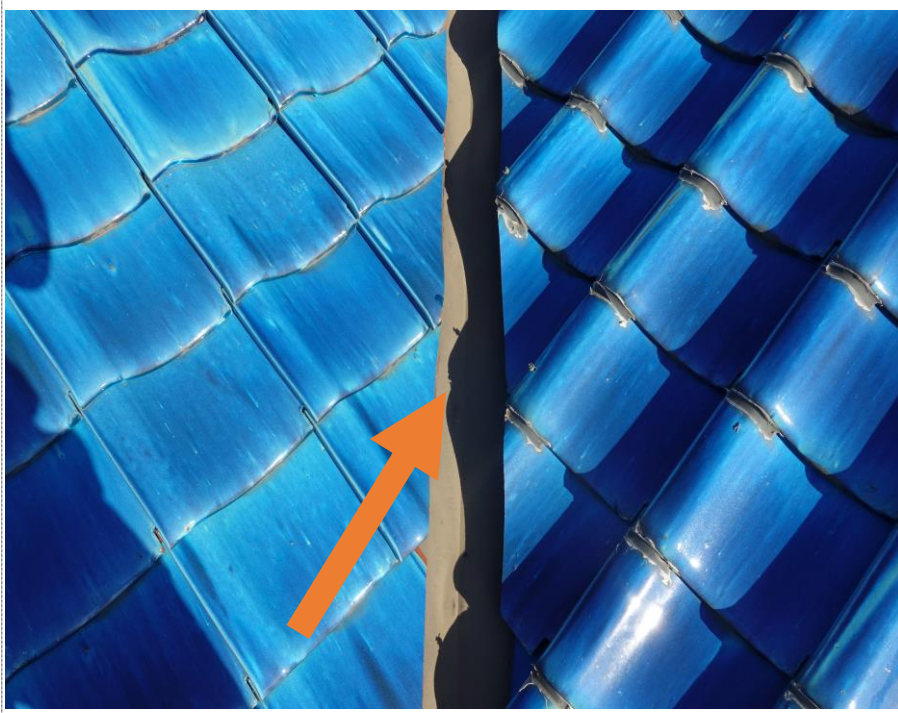
写真 No. 1 4

錆び・孔などの損傷は認められませんでした。不要なら見積りから外して下さい。

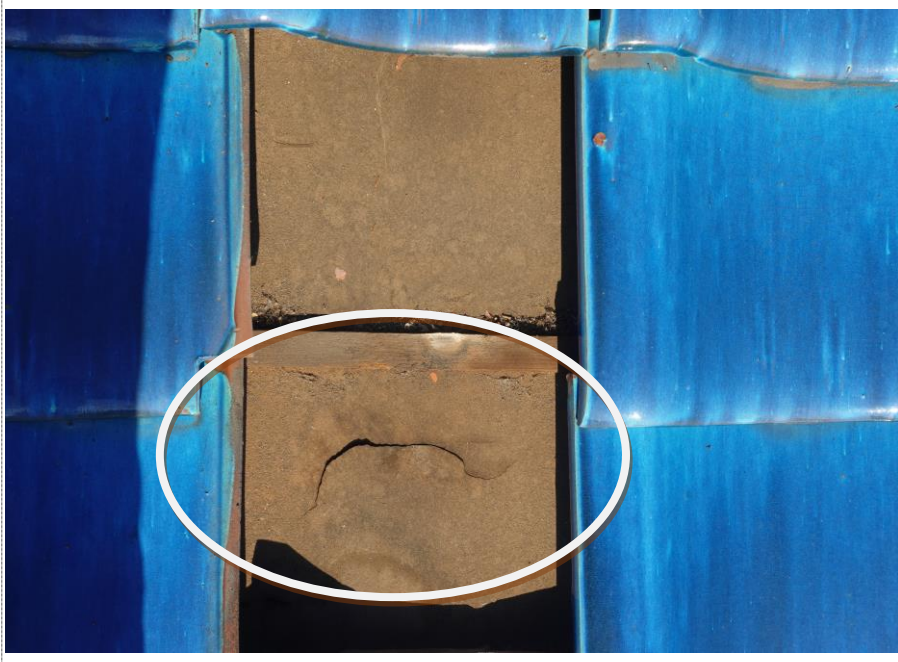
写真 No. 15

下葺き材の状態

劣化が進み切れています。
いたる箇所にあると想定し
ます。

二次防水の品質の確保は雨
漏れの状態に繋がる重大瑕
疵になるので交換を強く勧
めます。

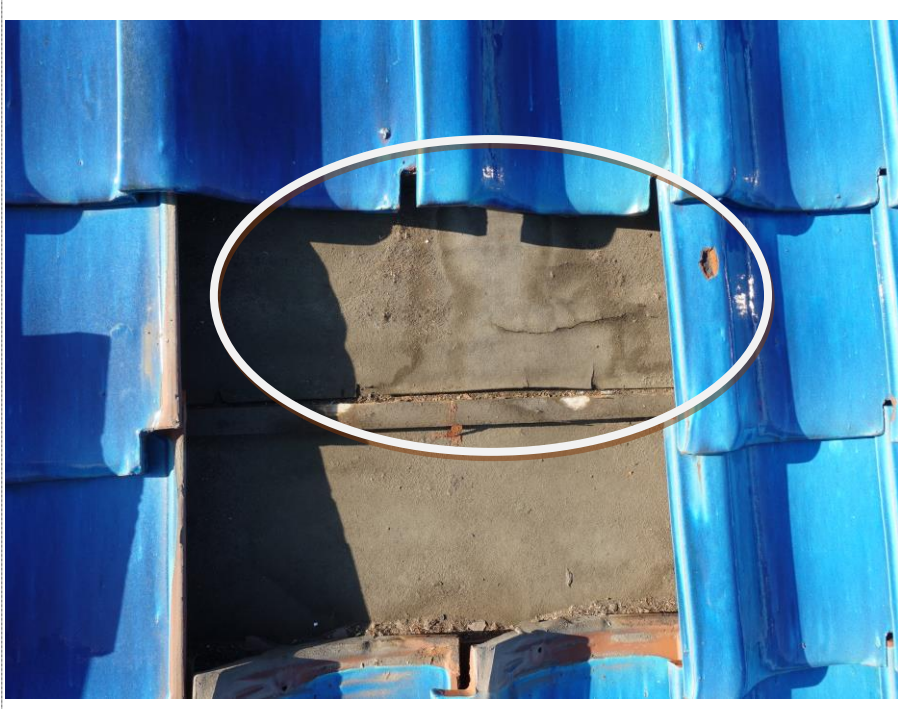
写真 No. 16

雨水が浸入した跡が確認さ
れました。

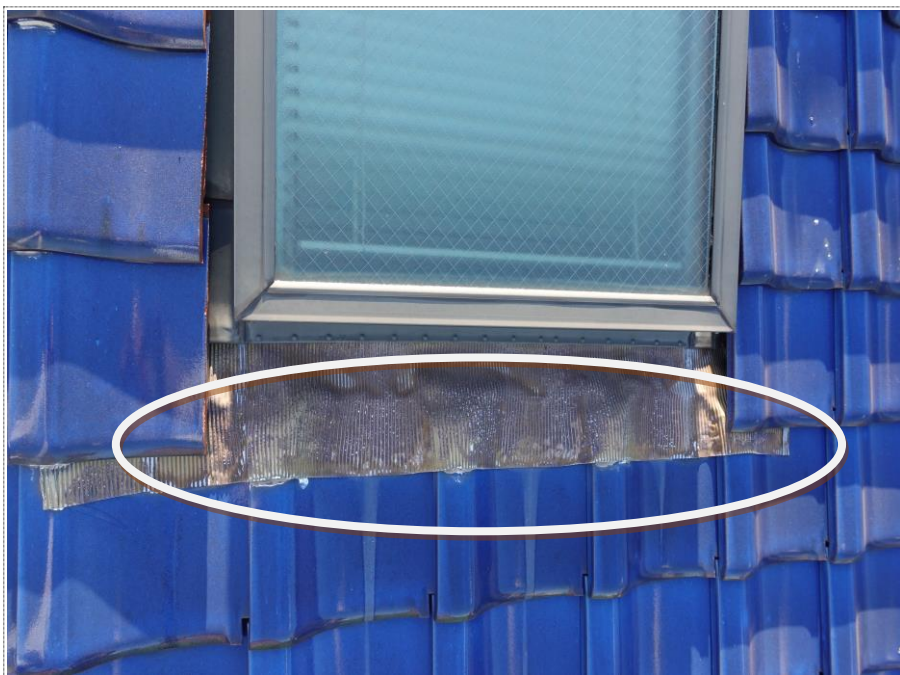
東面の明かり採りからも漏水の報告が良くされますが、今回の調査では異常は認められませんでした。
○で囲んだ箇所から雨水が浸入することがあります。
おおよそ20年程度が目安。
